# A HABITAÇÃO COLECTIVA MODERNA DO PORTO – REABILITAÇÃO E MANUTENÇÃO

## *Apresentação de um caso prático*

Pretendemos com esta comunicação apresentar o estudo<sup>†</sup> do diagnóstico do estado de conservação e a reflexão valorativa dos edifícios modernos de habitação colectiva do Porto, analisando um caso concreto, o Bloco Parnaso – edifício emblemático e determinante no processo de urbanização da cidade do Porto de meados do sec. XX, na contribuição da afirmação da arquitectura de qualidade e na confirmação da linguagem moderna.

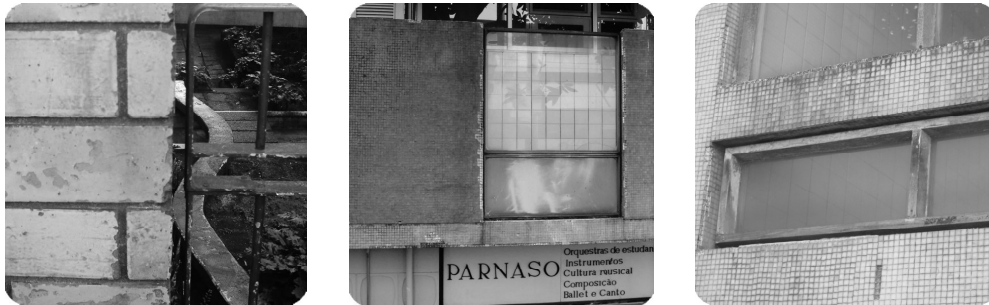
Figura 2: a) Degradação do tijolo vidrado e dos elementos em ferro; b) Alhetas em perfilaria de latão e vidro, nas guardas das galerias de acesso; c) Caixilharia de madeira.

- degradação do tijolo vidrado, com sinais de desgaste da camada protectora, por acção do vento, chuva e sol e eventuais acções químicas (Fig.2a);
- destacamento da pastilha de vidro e deterioração da argamassa das juntas com origem nas tracções da argamassa e/ou na compressão da cerâmica (Fig.2b);

- deterioração dos caixilhos em madeira, com aspecto seco e fendido, e constatação do generalizado empolamento e destacamento de tinta, por acção da humidade e radiação solar (Fig.2c);
